# Condomínio etc.

# Impermeabilizar para não vazar

**SAIBA COMO IMPERMEABILIZAR OS RESERVATÓRIOS DE ÁGUA E FICAR DE OLHO NA MANUTENÇÃO PARA EVITAR VAZAMENTOS NAS ÁREAS EXTERNAS DO CONDOMÍNIO**

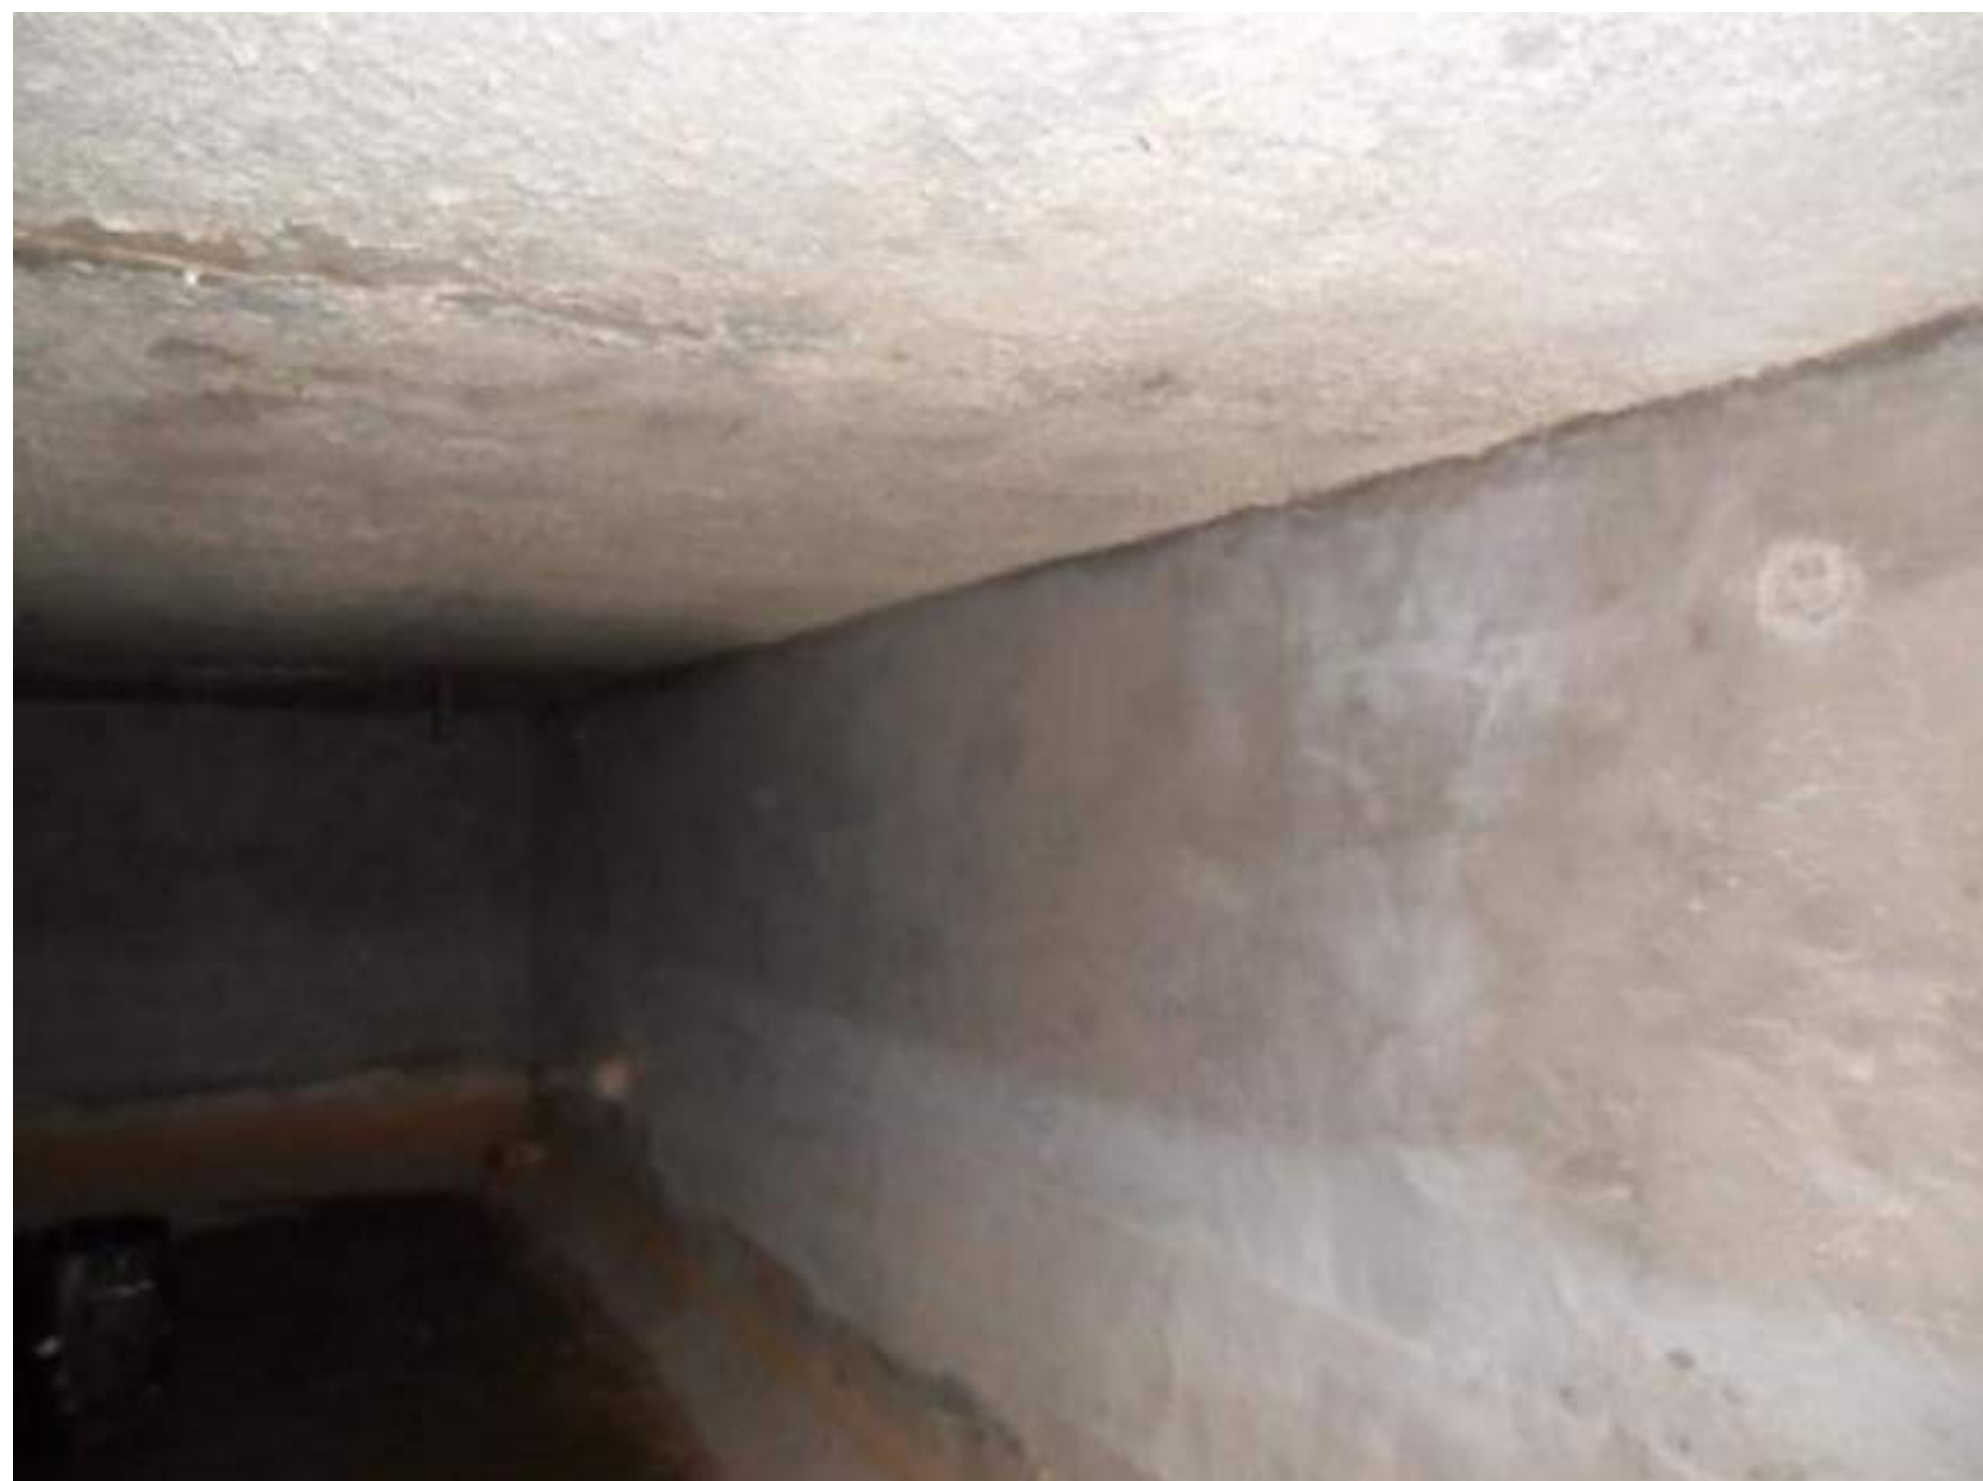
### **RESERVATÓRIO ANTES**

José Lima, da Fortekk, aponta alguns fatores que podem causar problemas na impermeabilização dos reservatórios: “A perda do impermeabilizante antigo que é consumido gradativamente pela água; o enfraquecimento da proteção mecânica (emboço); o desprendimento da manta asfáltica (material tóxico); a exposição das armaduras (ferragens) na laje superior da caixa, por causa da grande concentração de cloro existente na água, que acaba por expulsar a camada de concreto que a protegeia, e, finalmente, fissuras estruturais do reservatório, que comprometem a segurança predial.”

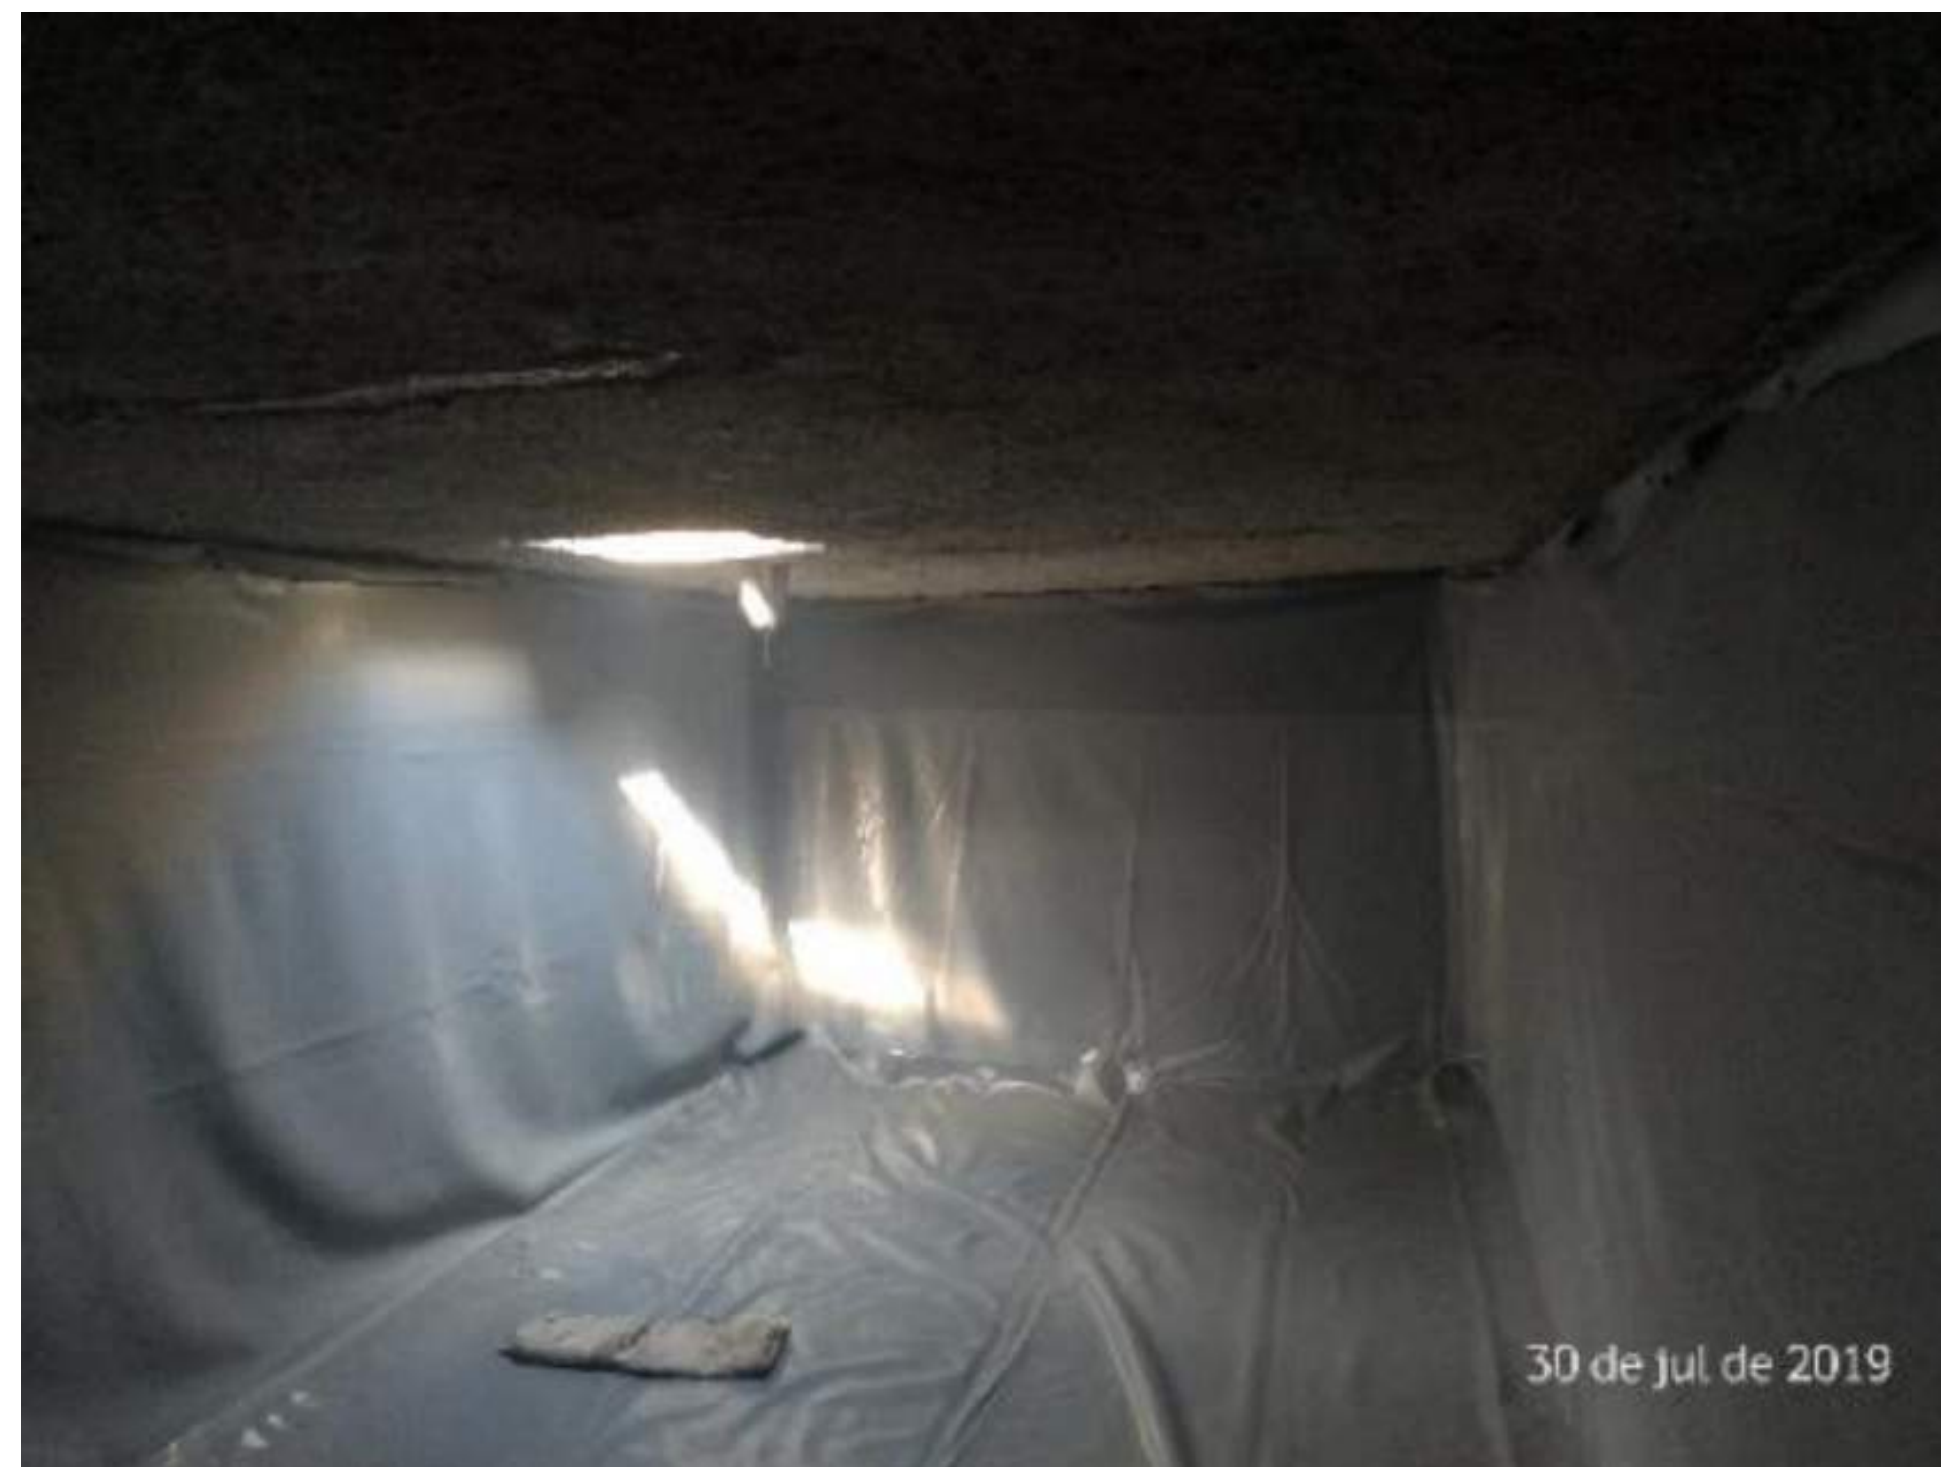
### **RESERVATÓRIO DEPOIS**

Pensando em tornar a vida dos síndicos e administradores mais fácil, as empresas apostam em inovação ao oferecer o serviço de impermeabilização. A Fortekk, por exemplo, investe numa tecnologia de ponta ao utilizar a geomembrana de PVC, produto comprovadamente atóxico e confeccionado sob medida conforme as dimensões de cada reservatório. “Essa tecnologia se chama Geostank e sua impermeabilização tem a durabilidade de cinco anos.

Porém, o prazo poderá se estender quando o condomínio faz manutenção semestral e tem os cuidados recomendados”, aponta Lima, acrescentando que a principal vantagem de se utilizar a tecnologia é que, havendo necessidade de reparo por algum problema causado por terceiros, ele pode ser realizado in loco, diferente dos métodos tradicionais, em que se deve obedecer ao tempo mínimo de 24 horas para a reutilização.
